109年 健康城市獎 綠色城市獎

臺東縣環境保護局

風砂防制~黃金十年

# 健康城市獎 成果報告書

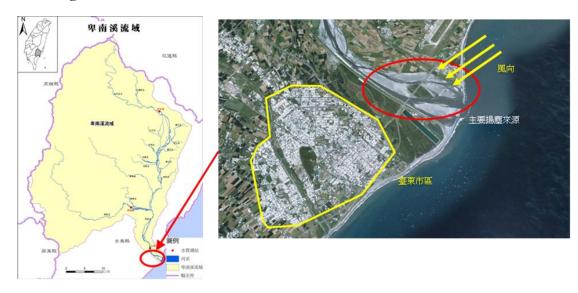
圖 1 卑南溪流域與本計畫揚塵區域示意圖

臺東地區由於地形因素,人口主要集中於臺東市,人口數約占臺東縣 48.3%,而臺東市區位於卑南溪出海口南方,每屆冬季枯水期間,卑南溪 水位下降致使河床砂石裸露,加上頻繁之砂石土採取加工與農業活動,適 逢東北季風,導致卑南溪河口砂塵揚起進而影響空氣品質且揚塵事件好發 日數最高可達 30 日以上,讓臺東市有「砂城」之稱。

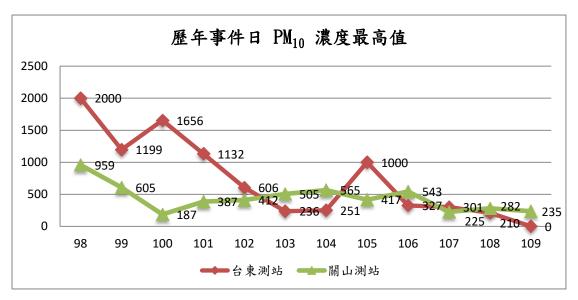
圖 2 歷年揚塵事件日懸浮微粒最高濃度

5. PM10 濃度與風速:當臺東及關山測站發生揚塵事件時,若透過 PM10 濃度與風速條件資料可以發現,PM10 濃度大於等於 150 μg/m³,其中臺東測站小時風速多落於 4 至 6 m/s,其次為 2 至 3 m/s,關山風速則是以 2 至 4 m/s 頻率最高,雖可發現懸浮微粒濃度值與風速存在某中關聯性,但因轄內臺東及關山測站實在距離卑南溪距離過遠,兩測站之觀測結果目前僅供參考,如附錄 3 所示。

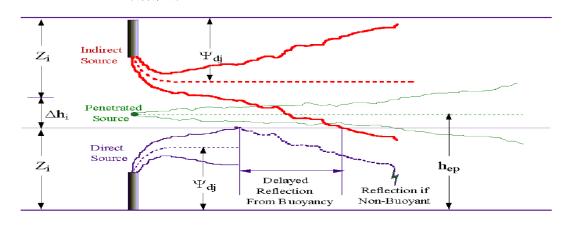
圖 5 對流條件下 AERMOD 之三種煙流模式 上述三種影響之作用加總評估如下式。

對流條件下 AERMOD 三種煙流模式如下圖, AERMOD 對於污染物 對流條件下浮力煙流和混合層的相互作用,主要為以下三種影響作 用:

- (A) 煙流至混合層頂部後,除完全穿透與完全反射外,亦有部分穿透 及部分反射情況發生。
- (B) 由混合層穿透至穩定層之煙流,將在下降至混合層及地面。
- (C) 煙流於混合層頂部時擴散速度較慢,至向上之浮力漸消後,才逐 漸擴散著地。

$C_c\{x_r, y_r, z_r\} = C_d\{x_r, y_r, z_r\} + C_r\{x_r, y_r, z_r\} + C_p\{x_r, y_r, z_r\}$

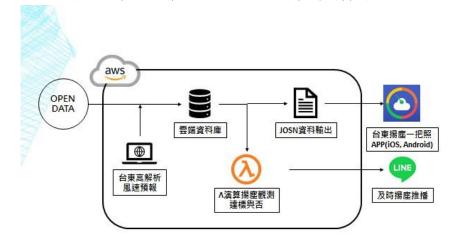
圖 7 揚塵一把罩 APP 資料傳接流程

本計畫利用開放資料平台,利用程式爬蟲即時蒐集環保署與中央氣象局的 PMIO和氣象觀測資料,並保存於 AWS 雲端資料庫上,每當新的資料輸入進 AWS 資料庫,系統便會自動將上述資料製作成 JOSN 格式,提供給 APP 使用並展示,其中 PMIO觀測資料會依照環保署空品標準進行分級並變色,等級由好至差依序為良好-綠、普通-黃、對敏感族群不健康-橘、對所有族群不健康-紅、非常不健康-紫以及危害等級-紅紫,APP 的觀測資料 UI 展示介面請參考下圖,資料傳接流程圖請參考下圖。

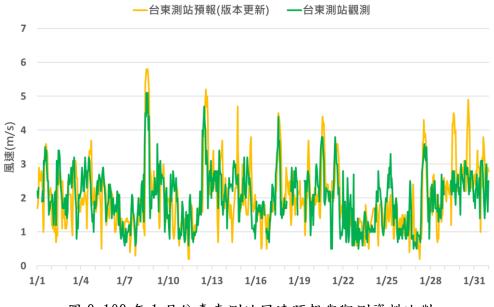
圖 9 109 年 1 月份臺東測站風速預報與觀測資料比對

分析 1 月 1 日至 1 月 31 日臺東測站預報及觀測資料,整體風速變化趨勢掌握甚佳,但模式在部分時間略有高估 0.5~2m/s 現象發生,如 1 月 29 日~1 月 30 日為寒流南下時間,模式預報之東北季風有明顯高估之現象(如圖)。

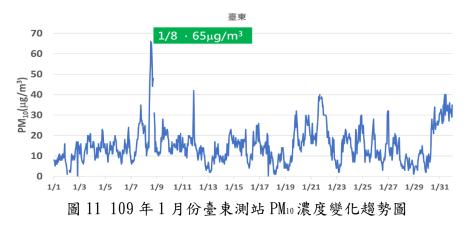
分析 1 月 1 日至 1 月 31 日之揚塵預報資料,WRF 氣象模式分別於 1 月 8 日及 1 月 12 日發布可能出現輕度揚塵之提醒,而實際臺東測站於 1 月 8 日及 1 月 12 日之 PM10 的確有跳升之趨勢,顯見使用 WRF 氣象模式預報揚塵具有參考價值(如圖)。不過由於目前卑南溪揚塵防治成效佳,因此揚塵現象並未達警戒標準。整體而言,本計畫執行中準確率約 90%。

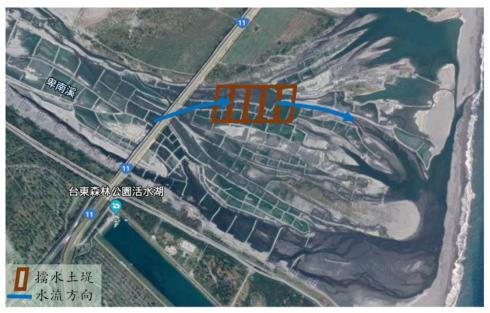
圖 12 魚塭式水覆蓋工法

魚塭式水覆蓋工法施工方式如圖所示,內容簡述如下:

- A. 履帶式挖掘機駛達施作場地,就地取材以河床上砂石構築土堤。
- B. 必要時調度灑水車支援水覆蓋作業,執行進行裸露地灑水作業。(履帶式挖掘機協助施作灑水之車道)
- C. 必要時輔透過運土卡車協助載運現地土石至所需地點以利施作土 場。
- D. 初步完成魚塭式擋水土堤施作。
- E. 施作上游處引水土堤,將主流溪水引入魚塭式擋水土堤內,使土堤內覆蓋溪水。
- F. 依引入溪水流佈狀況,修補、調整擋水土堤,並完成水覆蓋工法施作。
- G. 同樣之施作方式亦可先引水再進行擋水土堤施作,優點為可順著引入水流方向構築土堤,降低引水後土堤遭沖擊修補之時間,缺點為含水狀況下履帶式挖掘機施作較為困難。

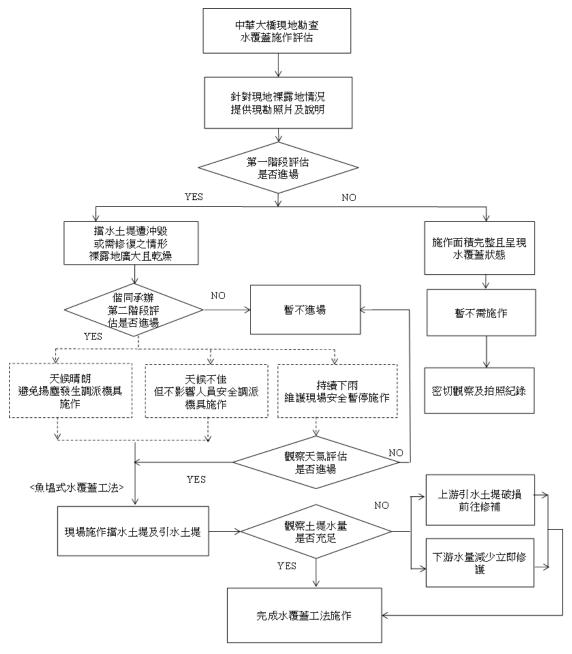
圖 14 水覆蓋工法施作應變流程圖

水覆蓋工法施作應變流程彙整如下圖,在規劃及施作之前需進行 現地勘查及評估,待提供現勘照片及相關說明後將第一階段評估是否 進場,若仍完整則不需施作;然考量現地情形需重新施作或修復後, 偕同承辦至現場進行第二階段評估,根據氣候條件及其他因素判定進 場條件及車次,以瞭解預計施作範圍內區域之現況及大致地形、地貌, 如於現地觀察到大面積裸露地及土堤遭受到沖毀之情況,為避免揚塵 產生之機會,需立即施作水覆蓋措施,如獲許可之狀況下,則立即調 派機具進場,期間密切觀察裸露地及水量充足情況及土堤維持程度等, 以觀察有效進場時機,避免不必要機具之浪費。

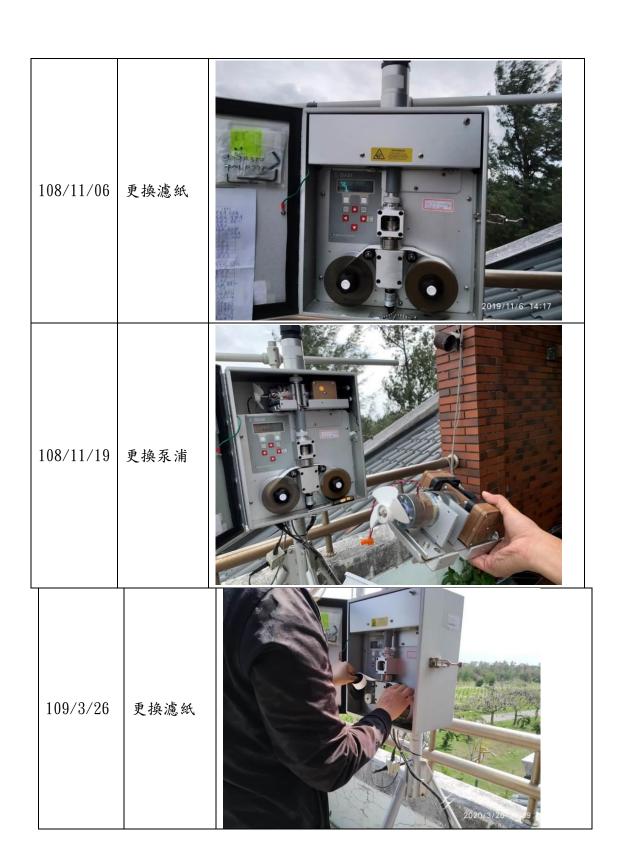
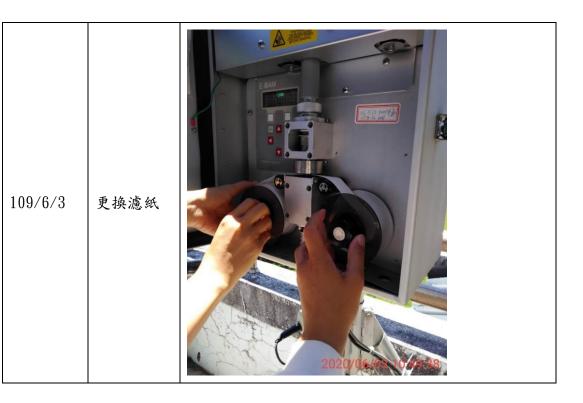
圖 15 臺東森林公園懸浮微粒自動分析儀及簡易氣象站 表 8 臺東森林公園測站維護保養紀錄表

本計畫彙整河川揚塵影響範圍內之測站資料,並負責維護機關設置 之簡易氣象站(臺東森林公園),如圖所示,包含測站硬體設備及網路 等相關功能正常運作(維護保養紀錄詳表),以完善揚塵監測資料並即 時提供揚塵預警系統相互檢核,避免誤報情事。

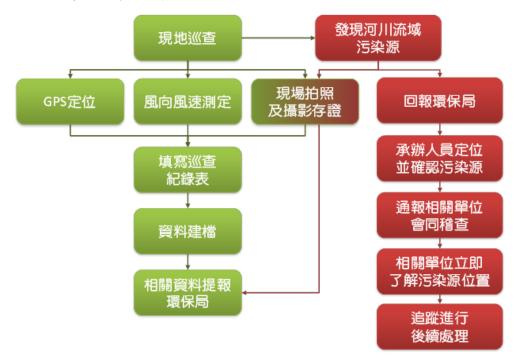
圖 16 卑南溪流域之裸露地巡查作業流程圖

若遇當懸浮微粒濃度達到預警值或接獲揚塵事件通報時,計畫人員應儘速至裸露地重點潛勢區進行巡查拍照及記錄,巡查資料應予以分析(應研判出河川揚塵好發潛勢區),巡查時配合氣象預報進行機動巡查,並針對揚塵潛勢之區域進行調查分析,釐清揚塵好發區域及影響範圍。本團隊依上述工作內容擬定卑南溪流域裸露地現場巡查之作業流程,如圖所示,各項巡查作業要點分述如後。巡查行前規劃及作業要點及結果分析如附錄 12 所示。

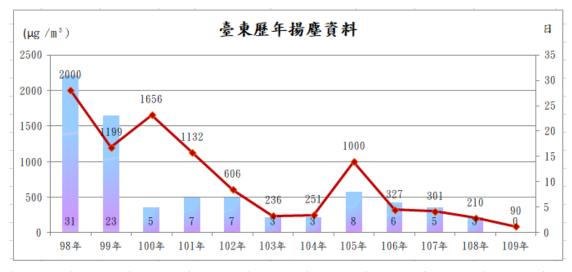
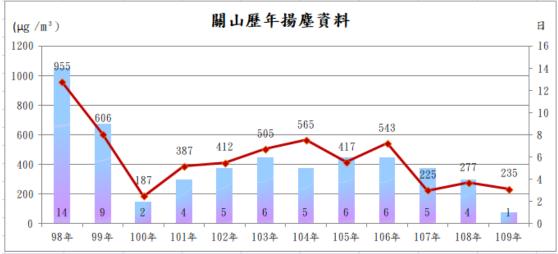
圖 17 卑南溪歷年揚塵事件統計示意圖

作為如下圖所示;臺東由事件日中  $PM_{10}$ 最大值來看,以由 98 年 2000  $\mu$  g/m3 降至 108 年 210  $\mu$  g/m3,事件日也由 98 年 31 日降到 108 年 2 日。關山由事件日中  $PM_{10}$ 最大值來看,以由 98 年 955  $\mu$  g/m3 降至 108 年 277  $\mu$  g/m3,事件日也由 98 年 14 日降到 108 年 4 日。

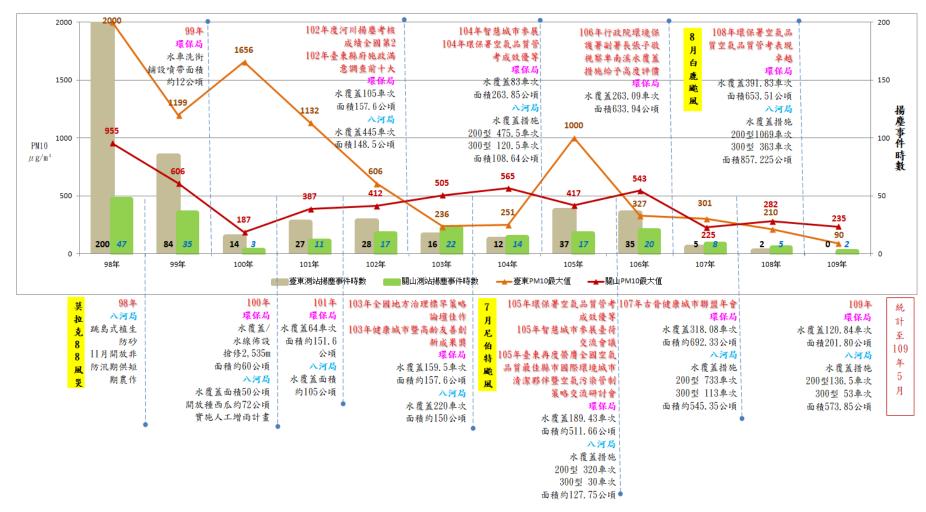
圖 18 歷年卑南溪河川揚塵防制作業說明時間序列示意圖

臺東縣政府為解決民眾遭卑南溪風砂危害,於93年成立防砂推動小組,經由防砂聯合推動小組之運作,相關單位陸續採取包含綠覆蓋、水覆蓋、蓆覆蓋、稻草覆蓋、防風林、噴水水幕及開放非防汛期短期農作等措施。本計畫係以時間序列圖之方式呈現歷年各單位投入卑南溪揚塵防制之

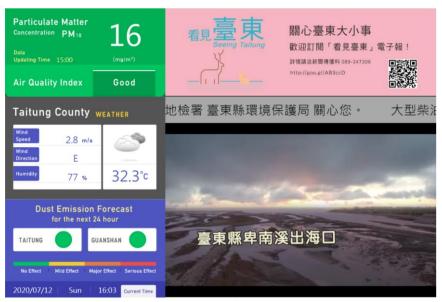
圖 27 電子看板頁面

過去看板資訊僅於 105 年度針對看板資訊內容進行調整,本計畫進行版面調整,如圖所示,並依環保局實際需求調整網面資訊以提升整體宣導成效,並重新評估目前看板設置位置是否有管理不佳或宣導成效不彰,待重新評估整體宣導成效後,經環保局同意再另作遷移調整,以達到最佳宣導效益。

臺東縣現行已建置之電子看板,主要係結合簡易氣象站、懸浮微粒自動分析儀器等相關監測資訊,以及相關揚塵防制、宣導、施政等成果,以提供民眾及遊客空氣品質即時資訊,針對已設置之電子看板進行維護更新,目前設置位置包括臺東衛生所、臺東縣民服務中心、森林公園入口處、臺東縣政府及臺東縣環境保護局、臺灣電力公司臺東營業處、秀泰廣場、臺東轉運站、臺東縣衛生所及臺東榮民醫院共10處,如表所示。
